SEELEITUNGSBAU

AUSBAU DES SEEWASSERWERKS KESSWIL AM BODENSEE

Das Seewasserwerk Kesswil musste aus Kapazitätsgründen erweitert werden. In diesem Zusammenhang wurden zwei neue Seewasserfassungen erstellt, die das Rohwasser in einer Tiefe von 62 m fördern. Im Rahmen der Projektierung wurden erst wesentliche Randbedingungen wie Topografie, Geologie und Unterwasservegetation abgeklärt.

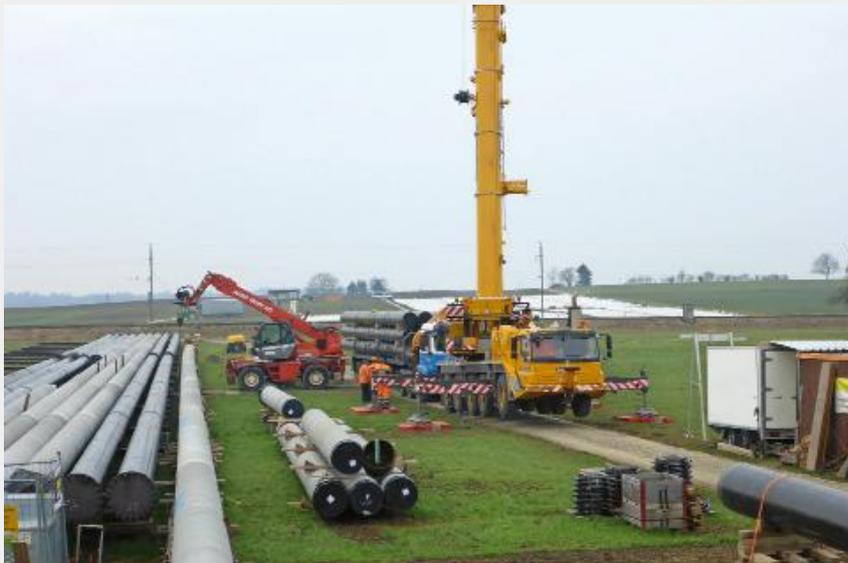
Fig. 1 Rohrlager und Rohrschweisplatz in Güttingen.

Nahe des Güttinger Hafens wurde ein Rohrschweißplatz für die Seewasserleitungen eingerichtet (Fig. 1). Dorthin wurden die Stahlrohre mit einer Länge von 16 m angeliefert und zu Rohrsträngen zusammenschweißt (Fig. 2). Die Schweißnähte wurden von aussen und innen fachmännisch nachisoliert und geprüft.

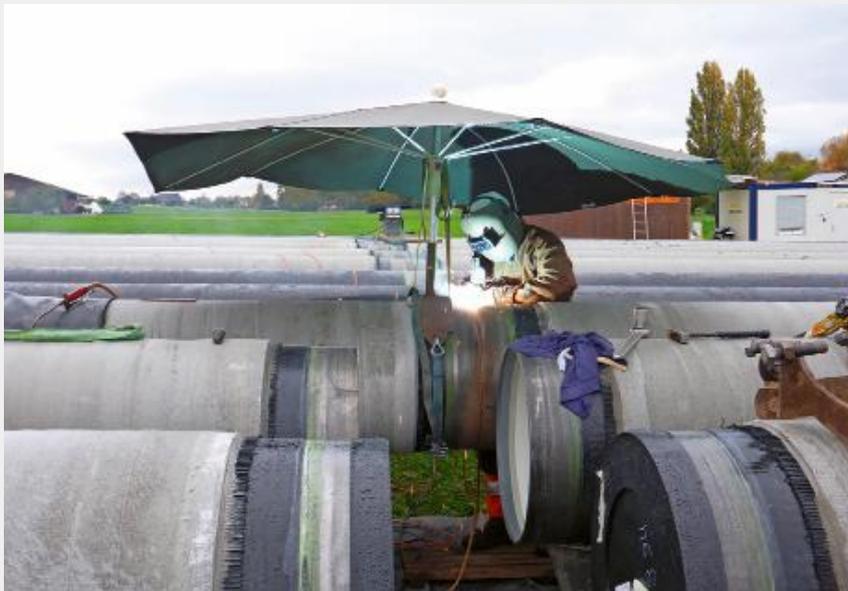
Fig. 2 Schweissarbeiten am Rohrstrang für grabenlosen Leitungsbau.

Für den grabenlosen Leitungsbau wurden zwei Leitungsstränge von 512 m Länge zusammenschweißt. Die Leitungsstränge der offen auf dem Seegrund verlegten Leitungsabschnitte hatten eine Länge von jeweils 64 m. Nur wenige Rohrstränge wurden aus bautechnischen Gründen kürzer ausgeführt.

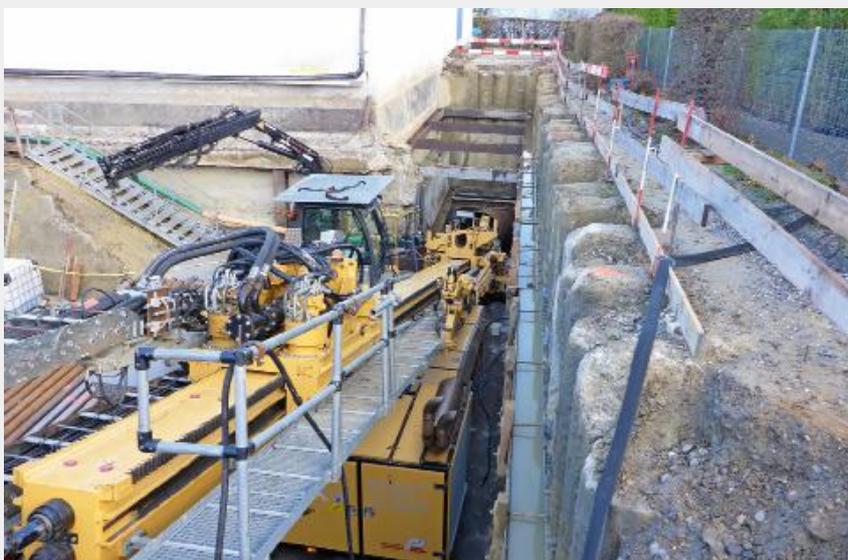
Fig. 3 Bohrgerät in der Baugrube am Seewasserwerk in Kesswil.

Für die geplante Erweiterung des Seewasserwerks, in dessen Untergeschoss sich die Rohwasserpumpen befinden, wurde eine Baugrube erstellt (Fig. 3). Diese Baugrube konnte zuerst für die Ausführung des grabenlosen Rohrvortriebs verwendet werden. Zunächst erfolgte ein Teilaushub, damit das Bohrgerät über dem mittleren Seewasserspiegel aufgestellt werden konnte. Ferner wurden weitere notwendige Einrichtungen für die Bohrarbeiten (Bohrgestänge, Separier- und Aufbereitungsanlage für Bohrgut, Material- und Werkzeugmagazine, Strom- und Wasserversorgung etc.) im Bereich der Baugrube installiert (Fig. 4). Beim vorliegenden Projekt wurde im ersten Schritt jeweils eine Pilotbohrung (\varnothing ca. 300 mm) in Richtung See bis kurz vor dem Austritt aus dem Seegrund auf einer Wassertiefe von ca. 18–20 m (Bohrlänge ca. 500 m) vorangetrieben.

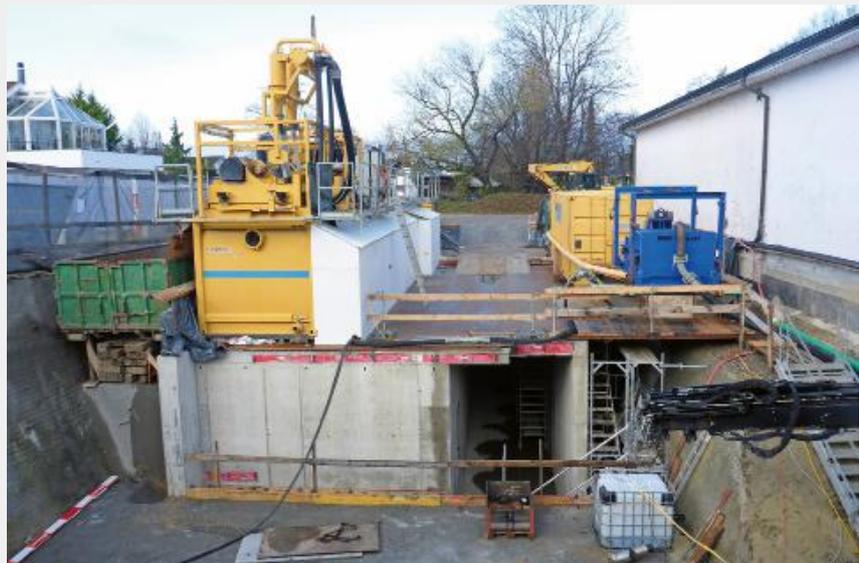
Fig. 4 Weitere Einrichtungen für die Bohrarbeiten.

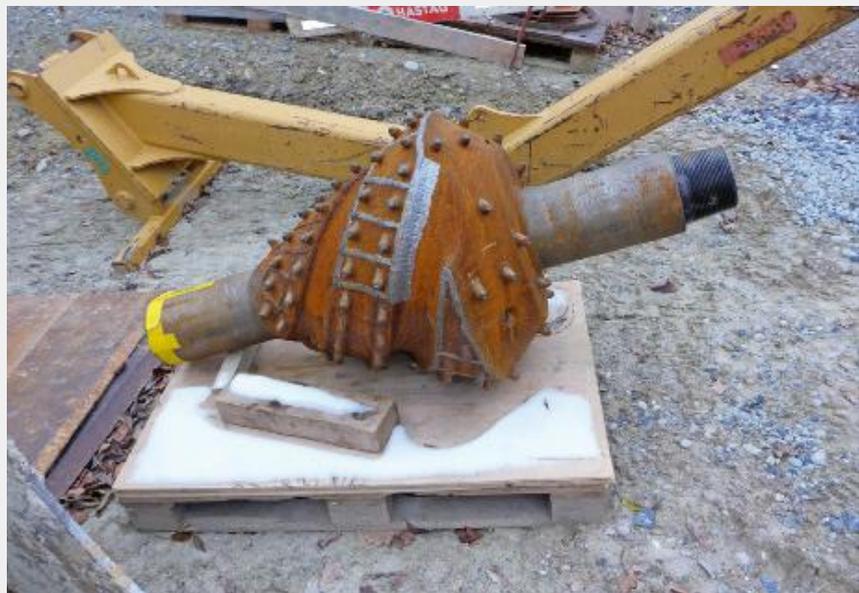
Fig. 5 Verwendeter Bohrkopf.

Anschliessend wurde die Bohrung auf 900 mm aufgeweitet und gereinigt (Fig. 5). Eine bentonitbasierte Stützflüssigkeit sorgte während der Bohrarbeiten für die Standsicherheit der Bohrhöhle und den Abtransport des Bohrguts. Die Baugrundverhältnisse erwiesen sich während der Bohrarbeiten als herausfordernd. Das Bohrgut neigte wegen seines hohen Siltanteils immer wieder zu einer Pfropfenbildung, wodurch der Abtransport des Bohrguts aus der Bohrhöhle verhindert wurde. Durch laufende Anpassung der Bentonitzusammensetzung an die geologischen Gegebenheiten konnten die Bohrarbeiten trotzdem ohne grössere Unterbrechungen durchgeführt werden. Nach dem Aufweiten der Bohrung wurden die letzten Meter der Bohrung, die in weichen Seegrundsedimenten verliefen, mittels Herausstossens des Bohrgestänges überwunden.

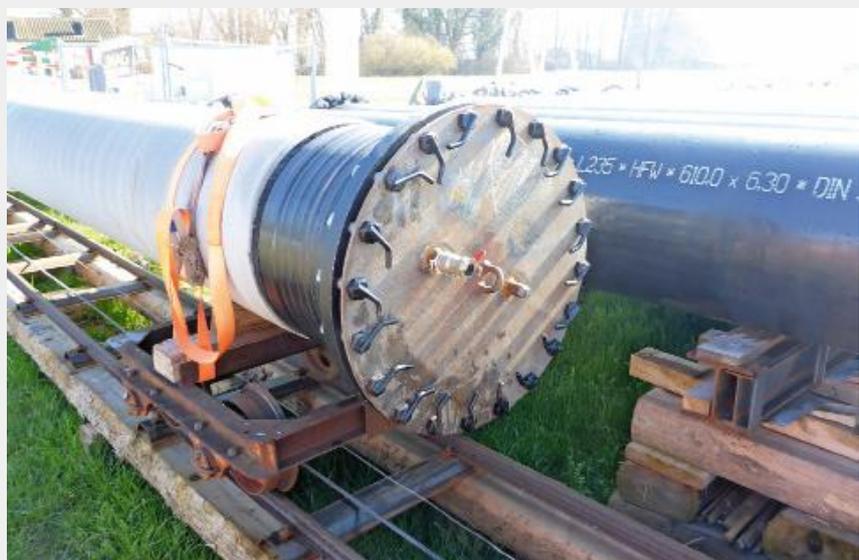
Fig. 6 512-m-Rohrstrang auf der Einwässerungsbahn.

Nebst dem Rohrschweisssplatz wurde in Güttingen eine Einwasserungsbahn für die fertiggeschweissten Rohrstränge bis in den See erstellt (Fig. 6). Diese ermöglichte einen kontrollierten Einwasserungsvorgang in der heiklen Seeuferzone (Fig. 7).

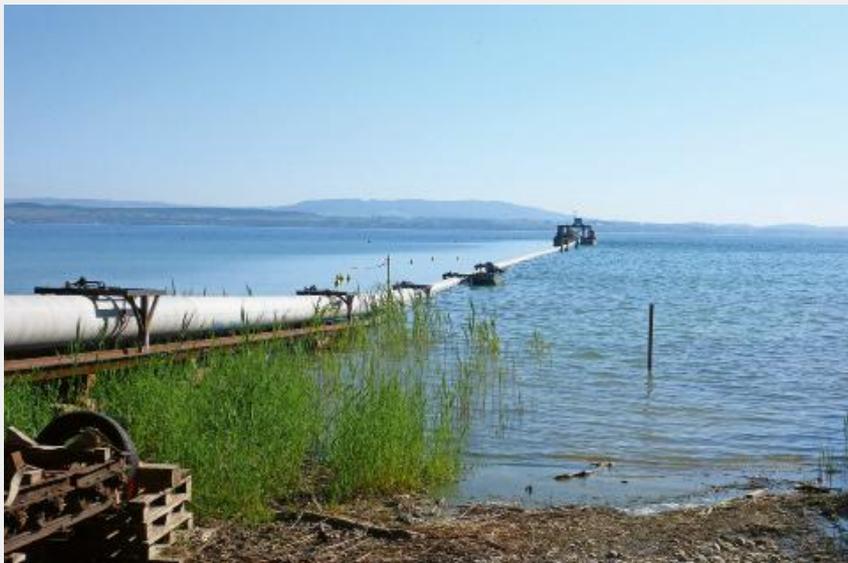
Fig. 7 512-m-Rohrstrang beim Einwassern.

Als Erstes wurde der 512 m lange Rohrstrang für die östliche Seewasserleitung eingewassert und mit Pontons vor das Ufer am Seewasserwerk Kesswil transportiert. Dort wurde der Strang zwischenzeitlich auf dem Seegrund abgelegt, damit die Arbeiten für den Leitungseinzug vorbereitet werden konnten.

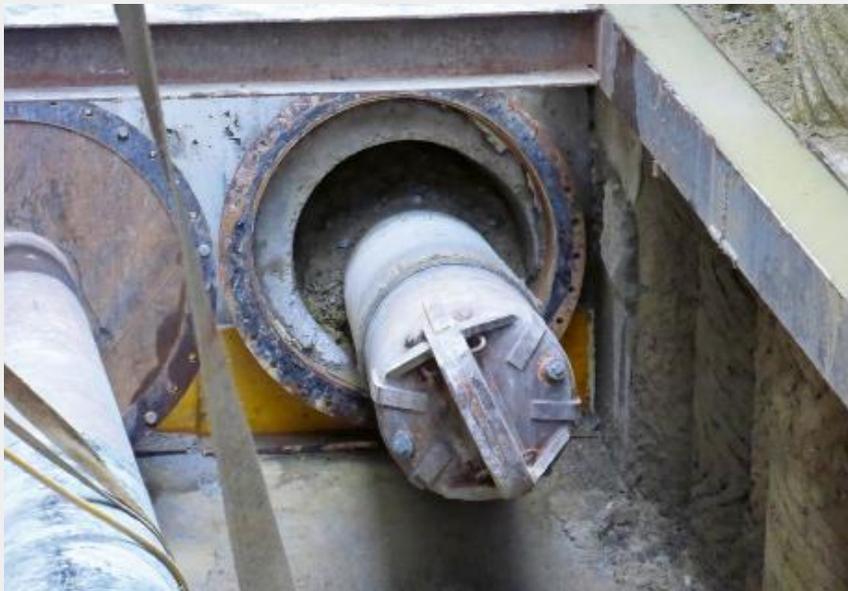
Fig. 8 Zugkopf nach dem Austritt aus der Bohrhöhle in der Baugrube.

Das aus dem Seegrund herausgetretene Bohrgestänge musste zunächst geortet werden. Anschliessend wurde der Bohrkopf durch Berufstaucher geborgen und durch einen Einzugsschlitten getauscht. Daran wurde die Zugeinrichtung befestigt, an welche wiederum der Zugkopf des einzuziehenden 512-m-Strangs montiert war. Nach Abschluss der Vorbereitungsarbeiten für den Einzug wurde der Strang vom Seegrund wieder angehoben, ausgerichtet und in Position gebracht. Mit dem kontrollierten Rückzug des Bohrgestänges wurde der Strang in die Bohrung gezogen (Fig. 8).

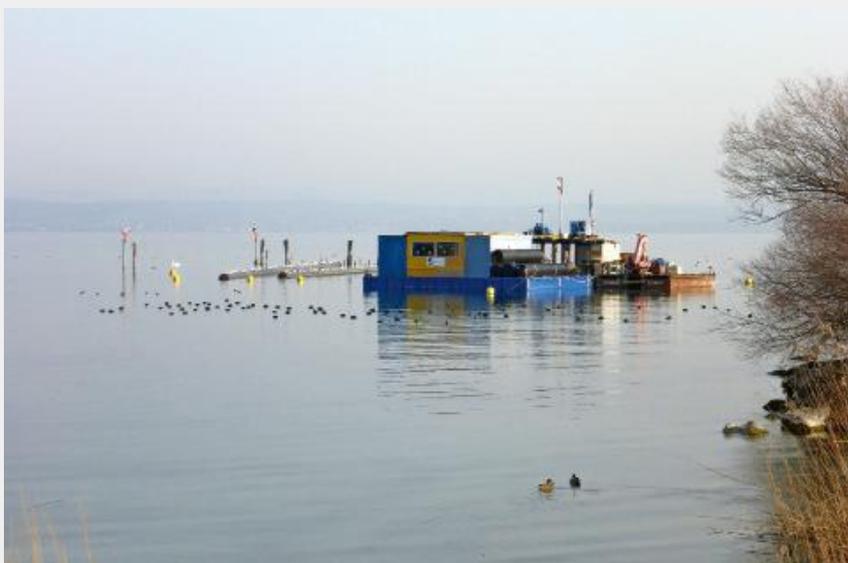
Fig. 9 Pontoneinheiten neben dem schwimmenden Rohrlager.

Während des Einzugsmanövers halten mehrere Pontoneinheiten den Leitungsstrang in der Schwebe (Fig. 9). Hierfür bedarf es einer perfekten Koordination der Pontonflotte aufseiten des Wasserbauunternehmers, welcher für die Arbeiten

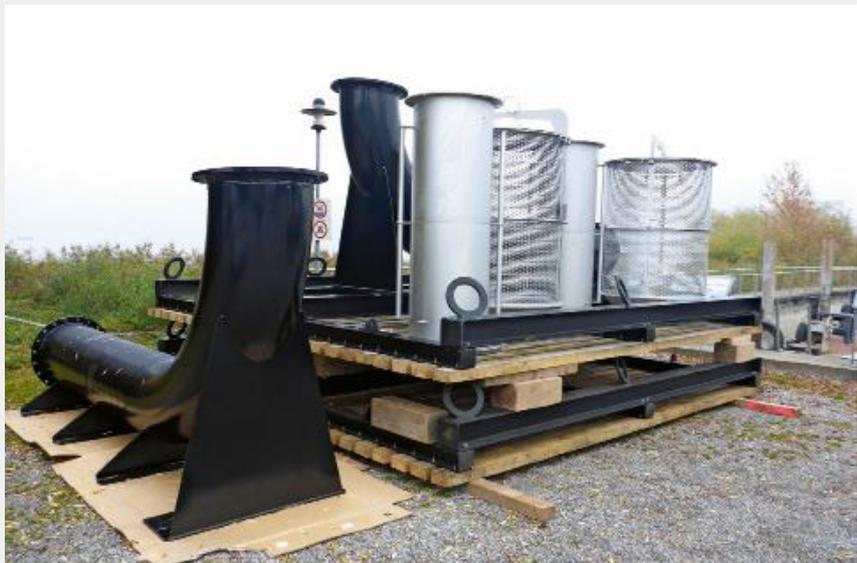
Fig. 10 Vormontierte Seiherplattformen und Seiherkörbe kurz vor der Endmontage.

Auf der Tiefe von 62m wird das Rohwasser über Fassungsbauwerke, sogenannte Seiherkörbe, gefasst. Die Seiherkörbe sind so dimensioniert, dass die Anströmgeschwindigkeit an der Seiheroberfläche unter 0,1m/s liegt, damit keine Kleinfische angesogen werden. Die Fassungsbauwerke stehen jeweils auf einer stabilen Plattform über dem Seegrund. Dadurch wird auch das Ansaugen von Sedimenten verhindert. Bei der Entwicklung der Seiherkonstruktion spielt der notwendige Unterhalt der Seeleitungen eine wesentliche Rolle. Die Seiher lassen sich leicht demontieren und an die Oberfläche transportieren. Ferner verfügen die Seiherkörbe über einen leicht zu öffnenden Deckel. Die Unterhaltsarbeiten an den Seihern sollen künftig mithilfe von Tauchrobotern, den ROV (engl. *remotely operated [underwater] vehicle*), durchgeführt werden.

Die Seiherkörbe wurden vorgefertigt im Hafen Güttingen angeliefert, dort auf die Plattformen montiert, eingewassert und zum Verlegeort eingeschwommen (Fig. 10). Anschliessen wurden die Plattformen mit Seiherkörben auf die Tiefe von rund 62 m abgesenkt und mit den Leitungen verschraubt.
